| 000186 / DH 0025<br>Quercus Sp. / Eiche | | |
| Kunde: | Gemeinde Hoppegarten | |
| Objekt: | Öffentlichher Bereich Los 1 | |
| Grünfläche: | Am Güterbahnhof | |

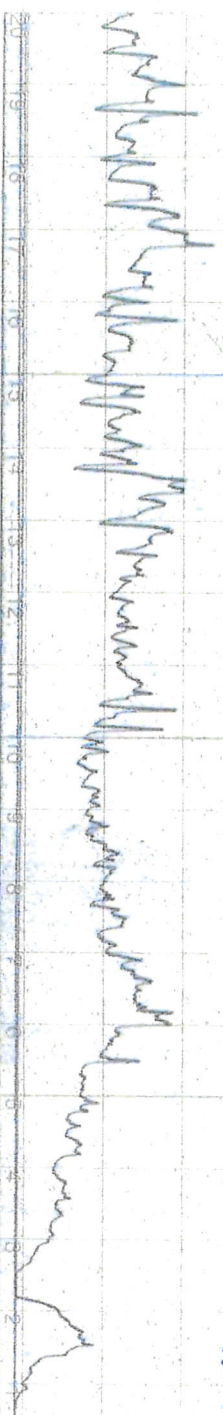
Node 30a  
Hetero

| Bemerkung | Bohrung mit Resistographen - siehe Beiblatt |
