mtl. Wartungsberichte Spielplätze  
Gemeinde Hoppegarten

Prüfbericht-Nr.: **hop26-W01-007\_0618**

# Spielplatz-Wartungsbericht

Prüfobjekt: öffentliche Grünanlage  
Kinderspielplatz

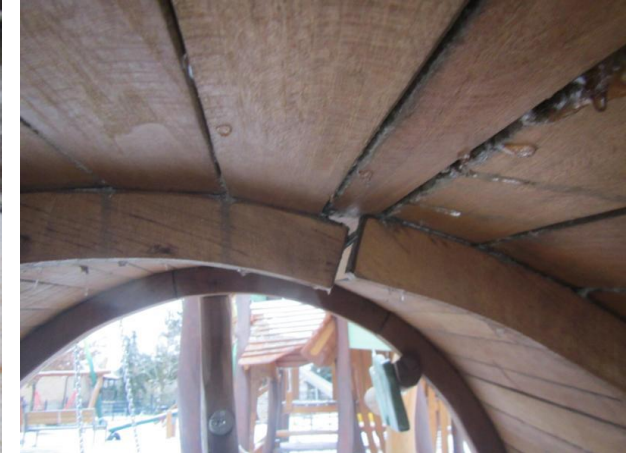
Position: 10.1

| 10.1 | Kriechröhre „Eimer“ mit Sandspielanlage, Sandkahn, Steg, | | X | 1 | <ul style="list-style-type: none"> <li>Mittelunterzugende oben am Ende durch zu geringem Abstand der Schrauben teilw. ausgerissen. Schraube gebrochen Brett teilw. gelöst (<i>Gewährleistung?</i>) Reparatur analog der unteren Verbindungen mit seitlichen Verstärkungen (Fa. Spielart 06/2024)</li> <li>„Eimer“ u.a. durch Klettergriffe bekletterbar. Absturzmöglichkeit auf harte Geräteteile, Steg-Eimerkanten, Sandrutschen/Sandrad über 600mm (Fallhöhe 950mm) Beim Herabrutschen, Absturzmöglichkeit auf die Unterkante der seitlichen Öffnung (Ist von oben nicht erkennbar)</li> <li>Sandkahn: laute Geräuschbildung im Bereich der oberen Rohrführung wurde wieder (05/2023) durch Öl/Fett kurzzeitig beseitigt. Wird vermutlich nicht lange vorhalten, da keine Abschmiermöglichkeit / Lager vorhanden ist (<i>Gewährleistung</i>) // <i>Sandaufzug festsetzen wie von Fa. Spielart 06/2024 vorgeschlagen</i> # splittiges Seitenbrett wurde beschliffen</li> </ul> <p>Hw. Sandkahn durch fehlenden Anschlag mit verdrillbaren Ketten</p> <ul style="list-style-type: none"> <li>Möglichkeit des Hängenbleibens mit Füßen am Rohrbügel (Fußfangstelle &gt;30mm)</li> </ul> |

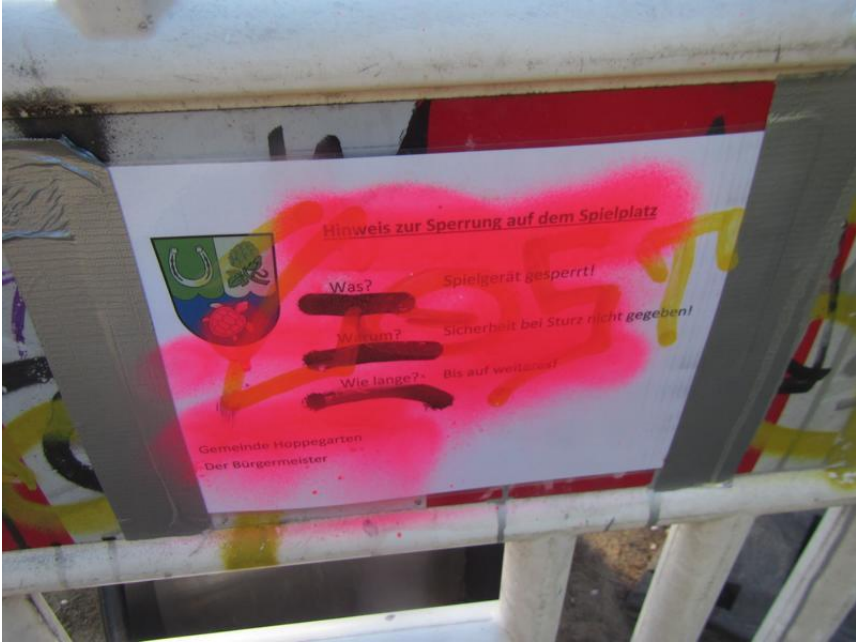
| | | | X | 3 | <ul style="list-style-type: none"> <li>- <b>1 Zaunelement gebrochen.</b> Dadurch Gerät weiterzugänglich und durch die Zaunanlage besteht Unfallgefahr (Mängelmeldung erfolgte)</li> </ul> <p># Zaunfeld wurde gerichtet und stabilisiert</p> <p>Empfehlung: Die Zaunelemente mit Stahlband befestigen</p> |
