mtl. Wartungsberichte Spielplätze  
Gemeinde Hoppegarten

Prüfbericht-Nr.: **hop26-W01-007\_0618**

# Spielplatz-Wartungsbericht

Prüfobjekt: öffentliche Grünanlage  
Kinderspielplatz

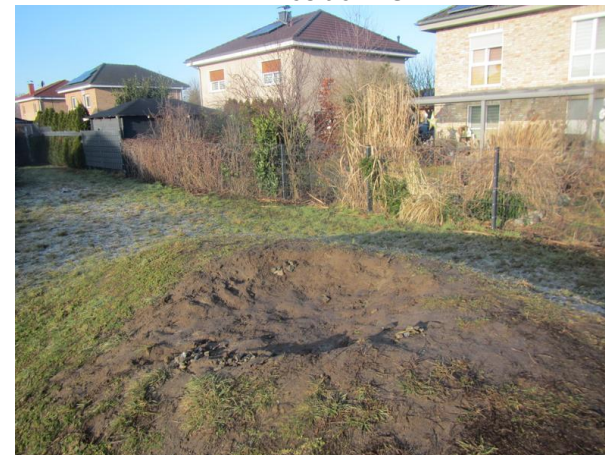
**Position: SF**

| | | | X | 1 | - Parkplatzschild steht locker Boden // <i>Befestigung vom Bauhof</i><br>- 2023 erneuerte Metallgitter-Zaunanlage zur Straße mit nach unten überstehenden Gitterenden (Gefahrenstellen beim Untertreten) <i>Gewährleistung?</i><br>abgeschnittene Quergitter an den Zaunbiegung nicht versiegelt<br>Hw. Im Zaunbereich liegende Steine. Betonreste<br>- Anliegerzaun mit im Bodenbereich beschädigten und vorstehenden Kunststoffmatten<br>- Reste der Hecke nur sehr niedrig, kaum angewachsen<br>- scharfkantige Steine liegen überall verstreut (Verschluckungsgefahr für Kleinkinder!) # <i>wurden weitgehend aus den Fallräumen entfernt</i><br>// <i>Gewährleistungsanspruch?</i><br>- Rodelberg mit tiefer Mulde // <i>Boden auffüllen und verdichten (Bauhof?)</i><br>- Zaunpfosten verbogen. Da ist offensichtlich jemand gegengefahren<br>- Bepflanzung mit einem Weihnachtsbaum im Randbereich der Spielfläche durch Anlieger! // <i>Baum beseitigen und Anlieger über den Sachverhalt informieren. Vorabinfo an Frau Jürgen erfolgte.</i><br>- Anliegerzaun mit nach oben überstehenden Gitterenden (H: 125cm) // <i>Überstände entfernen, abdecken oder Felder drehen</i><br>- unzulässige Ableitung des Regenwassers einer Anlieger-Grenzbebauung auf die Grünfläche.<br>Hw. teilw. freiliegende Fundamente und starke Bewuchs am Anliegerzaun |

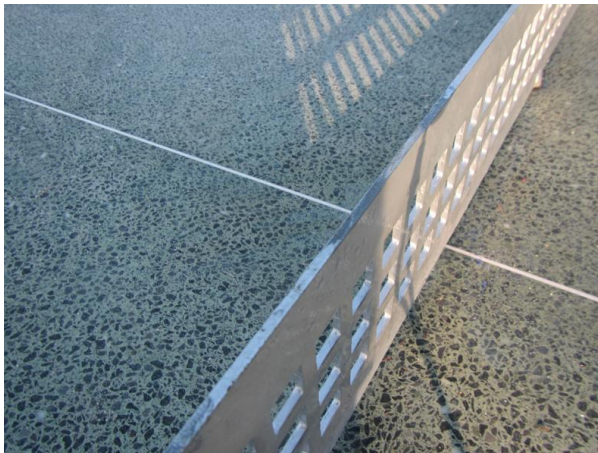
**Position: 2**

| <b>2</b> | <b>Tischtennisplatte</b><br>Fa. Schneider 2025 | | <b>X</b> | <b>1</b> | <ul style="list-style-type: none"> <li>- Herstellerkennzeichnung mit fehlender Normenangabe</li> <li>- Netzkante unzureichend gefast/abgerundet, teilw. scharfkantig und leicht gratig</li> <li>- aktuelle Unterlagen vom Hersteller liegen nicht vor</li> </ul> <p>Das sehr übersichtliche, angeblich mängelfreie Protokoll der sicherheitstechnischen Abnahme des Spielplatzprüfers, Herrn Kraft, Bericht-Nr.: 250803 liegt vor. Die Prüfungsgrundlagen sind teilw. fehlerhaft. <u>Die für das Gerät wesentliche DIN EN 15312 (Multisportgerät), ist nicht dokumentiert.</u><br/>Die vorliegende Stellungnahme (Mail vom 18.10.2025) des Prüfers, ist inhaltlich und fachlich fehlerhaft. Eine Änderung meiner Prüfergebnisse erfolgt daraufhin nicht.</p> |

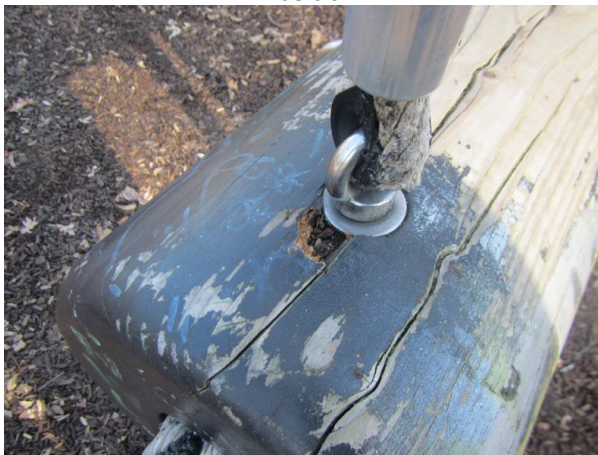
**Position: 1**

| Pos. | Prüfgegenstand | in Ordnung | Mangel | Kennzahl * | Art des Mangels / Erläuterungen<br>Hinweise, // = besondere Empfehlungen |
|---|---|---|---|---|---|
| 1 | <b>Wackelpferde</b> (2)<br>Fa. maier, 2018<br>braun: Seilerneuerung<br>08/2021 | | X | 1 | <u>schwarzes Pferd</u> : Sitzholz im Bereich der Seilbefestigung angefault und splittig // <b>erneuern (Hersteller-Originalersatzteil)</b><br>- Neues Abhängungsteil des Herstellers wurde von Frau Jürgen 01/2022 abgeholt und eingebaut. Falscher Befestigungsschäkel am Seilende verbaut (Herstellermangel!). Dadurch Montage nur durch zusätzlichen Schäkel mit entsprechender Öffnung als mögliche Finger-Fangstelle möglich! Öffnung wurde prov. verschlossen. Abhängung hängt jetzt entgegen dem Original etwas schräg und Öffnungen innerhalb der Seile verkleinert // <b>passendes Ersatzteil vom Hersteller anfordern (Gewährleistung)</b> . Seile im Bereich der Verbindungssteile teilw. verschlissen // <b>Gewährleistung. Erneuerung (besser aus Ketten) einplanen</b><br>Hw. untere Seilumwicklungen mit kleinen Beschädigungen / Hundebissen<br>- Seile mit mehreren Brandstellen |

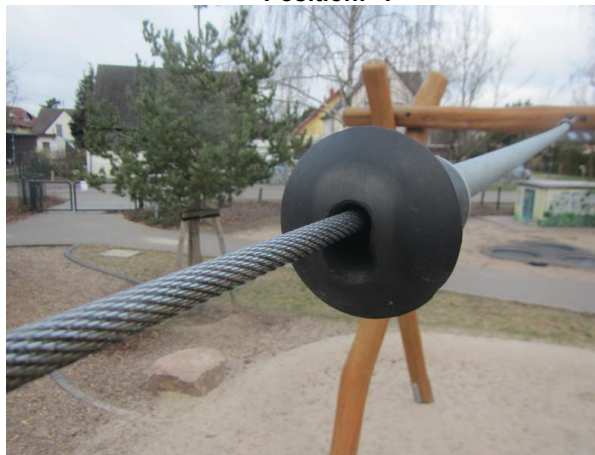
**Position: 1**

| Prüfergebnisse * | | | | | Art des Mangels / Erläuterungen<br>Hinweise, // = besondere Empfehlungen |
|---|---|---|---|---|---|
| 1 | Seilbahn<br>mit Startpodest<br>Fa. Spielart, 2022 | | X | 2 | <ul style="list-style-type: none"> <li>- <b>unzureichender Abstand der Abhängung bei 45° Auslenkung zu den Pfosten der Endstation.</b><br/>Gefordert bei Belastung min. 2000mm. Ist ca. 1800mm ohne Belastung. <b>Gewährleistung</b> (Mängelmeldung vom 28.10.2025)</li> <li>- Aufprallpuffer deutlich abgenutzt. Dadurch Seilverschleiß</li> </ul> Hw. Seil + Abhängung + Spanneinrichtung + Wagenverschlussteile sind 10/25 erneuert und eine Seilklemme zur Lastenbegrenzung der Spanneinrichtung eingebaut. <b>Obere Kettenbefestigung abgenutzt</b> |

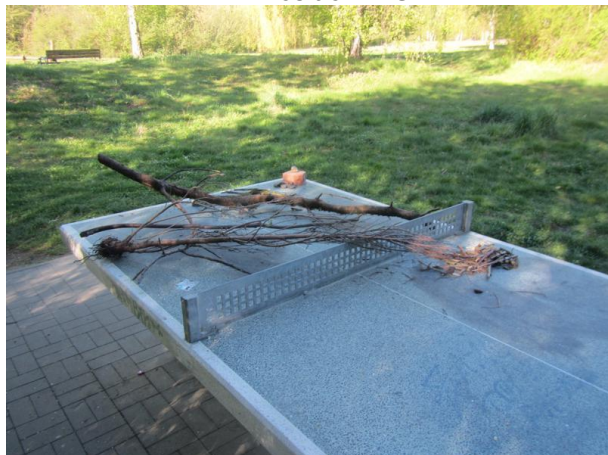
Position: S

| S | Sauberkeit & Kennzeichnung | | X | 1 | - <b>Spielflächen wieder stark mit Bruchholz verunreinigt. # wurde entfernt</b><br>- Randbereiche durch Hundehaare und Kippen verunreinigt + siehe Pos. 11<br>- <u>Sandspielbereich</u> : mit starken Verunreinigungen u.a. durch Laub. Angrenzende Grünanlage mit Beschädigungen, freiliegenden Wurzeln und starken Unebenheiten<br>- Kennzeichnungen / Spiel-Fitnessplatzschild/er fehlen<br>- im Randbereich und am Pavillon viel abgelagertes Gehölz und Verunreinigungen // <i>entfernen</i><br>- Geräte mit starken Farbverunreinigungen // <i>professionelle Reinigung</i> |

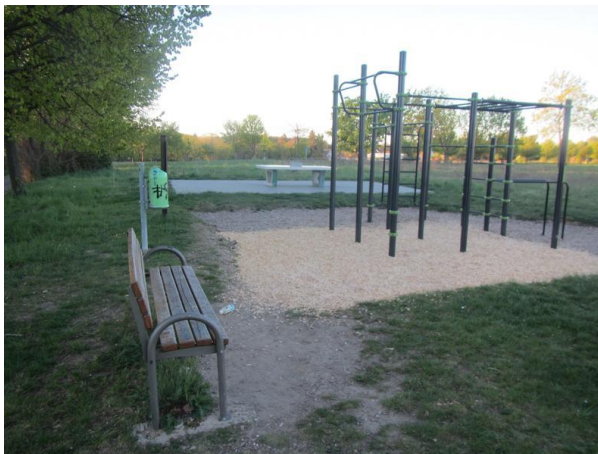
**Position: 1**

| | | <u>Prüfergebnisse *</u> | | | Art des Mangels / Erläuterungen<br>Hinweise, // = besondere Empfehlungen |
|---|---|---|---|---|---|
| 1 | <b>Calisthenics-Anlage</b><br>„J5217“ DIN EN16630<br>Fa. proludic, 2023 | | X | 2 | <ul style="list-style-type: none"> <li>- Nutzerschild (09/2024): Wichtige Angabe zur speziellen Mindest-Nutzergröße fehlt.</li> <li>- Höhenmarkierung des Fallschutzuntergrundes beschädigt</li> <li>- Holzhackschnitzel stark weggespielt, fehlt siehe Höhenmarkierungen // <b>auffüllen Ist aktuell teilweise aufgefüllt</b></li> <li>- <b>Die wichtige Nutzereinschränkung im Bezug auf die Nutzer-Mindestgröße von 1400mm nach DIN EN 16630 fehlt. Da dieses Schild fehlt, ist von einer allgemeinen Nutzung als Spielplatzgerät auszugehen. Entsprechend wäre auch der Fallraum beim 2,7m hohen Klettergerät mit 183cm unzureichend</b></li> <li>- fehlender &gt;Einstiegsfilter für Kleinkinder. Untere Sprosse tiefer als 400mm bei ca. 5cm fehlendem Fallschutzmaterial Montagemangel</li> <li>- Hw. Farbbeschädigungen / kleine Abplatzungen u.a. am oberen Rohr</li> <li>- Der Aufkleber am Gerät ist wenig dauerhaft und im Bezug auf die Nutzer-Mindestgröße von 1400mm missverständlich. Das Herstellerschild mit diesen Angaben ist zu klein und unauffällig</li> <li>- Klemmbefestigung einer Kletterstange beweglich (10/250). Bleibt auch nach dem Maximalen Nachziehen der Schrauben so</li> </ul> <p>Ein sehr übersichtliches Protokoll der sicherheitstechnischen Abnahme zur Calisthenics-Anlage von Fa. Heise liegt vor. Es wurde schon am 23.06.2023 das freiliegende Bodenfließ und die Unebenheiten am Spielflächenrand bemängelt.</p> <p>Das gleichfalls vorliegende, sehr übersichtliche Protokoll der Hauptinspektion von 10/2023 der Firma Abacus ist m.E. inhaltlich ebenfalls unzureichend (einzig festgestellter Mangel war das damals schon fehlende Spielplatzschild) Weder der Hersteller noch die entsprechend angewendete Norm sind dokumentiert.</p> |

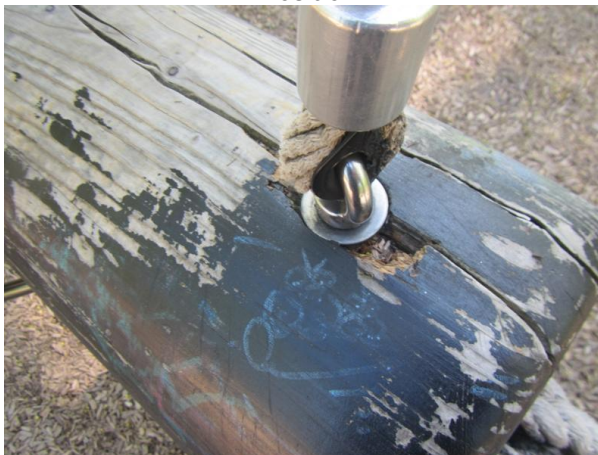
Position: 1

| Pos. | Prüfgegenstand | in Ordnung | Mangel | Kennzahl * | Art des Mangels / Erläuterungen<br>Hinweise, // = besondere Empfehlungen |
|---|---|---|---|---|---|
| 1 | <b>Wackelpferde</b> (2)<br>Fa. maier, 2018<br>braun: Seilerneuerung<br>08/2021 | | X | 1 | <u>schwarzes Pferd</u> : Sitzholz im Bereich der Seilbefestigung angefault und splittig // <i>erneuern (Hersteller-Originalersatzteil)</i><br>- Neues Abhängungsteil des Herstellers wurde von Frau Jürgen 01/2022 abgeholt und eingebaut. Falscher Befestigungsschäkel am Seilende verbaut (Herstellermangel!). Dadurch Montage nur durch zusätzlichen Schäkel mit entsprechender Öffnung als mögliche Finger-Fangstelle möglich! Öffnung wurde prov. verschlossen. Abhängung hängt jetzt entgegen dem Original etwas schräg und Öffnungen innerhalb der Seile verkleinert // <i>passendes Ersatzteil vom Hersteller anfordern (Gewährleistung)</i> . Seile im Bereich der Verbindungsteile teilw. verschlissen<br>// <i>Gewährleistung. Erneuerung (besser aus Ketten) einplanen</i><br>Hw. untere Seilumwicklungen mit kleinen Beschädigungen / Hundebissen<br>- Seile mit mehreren Brandstellen |
