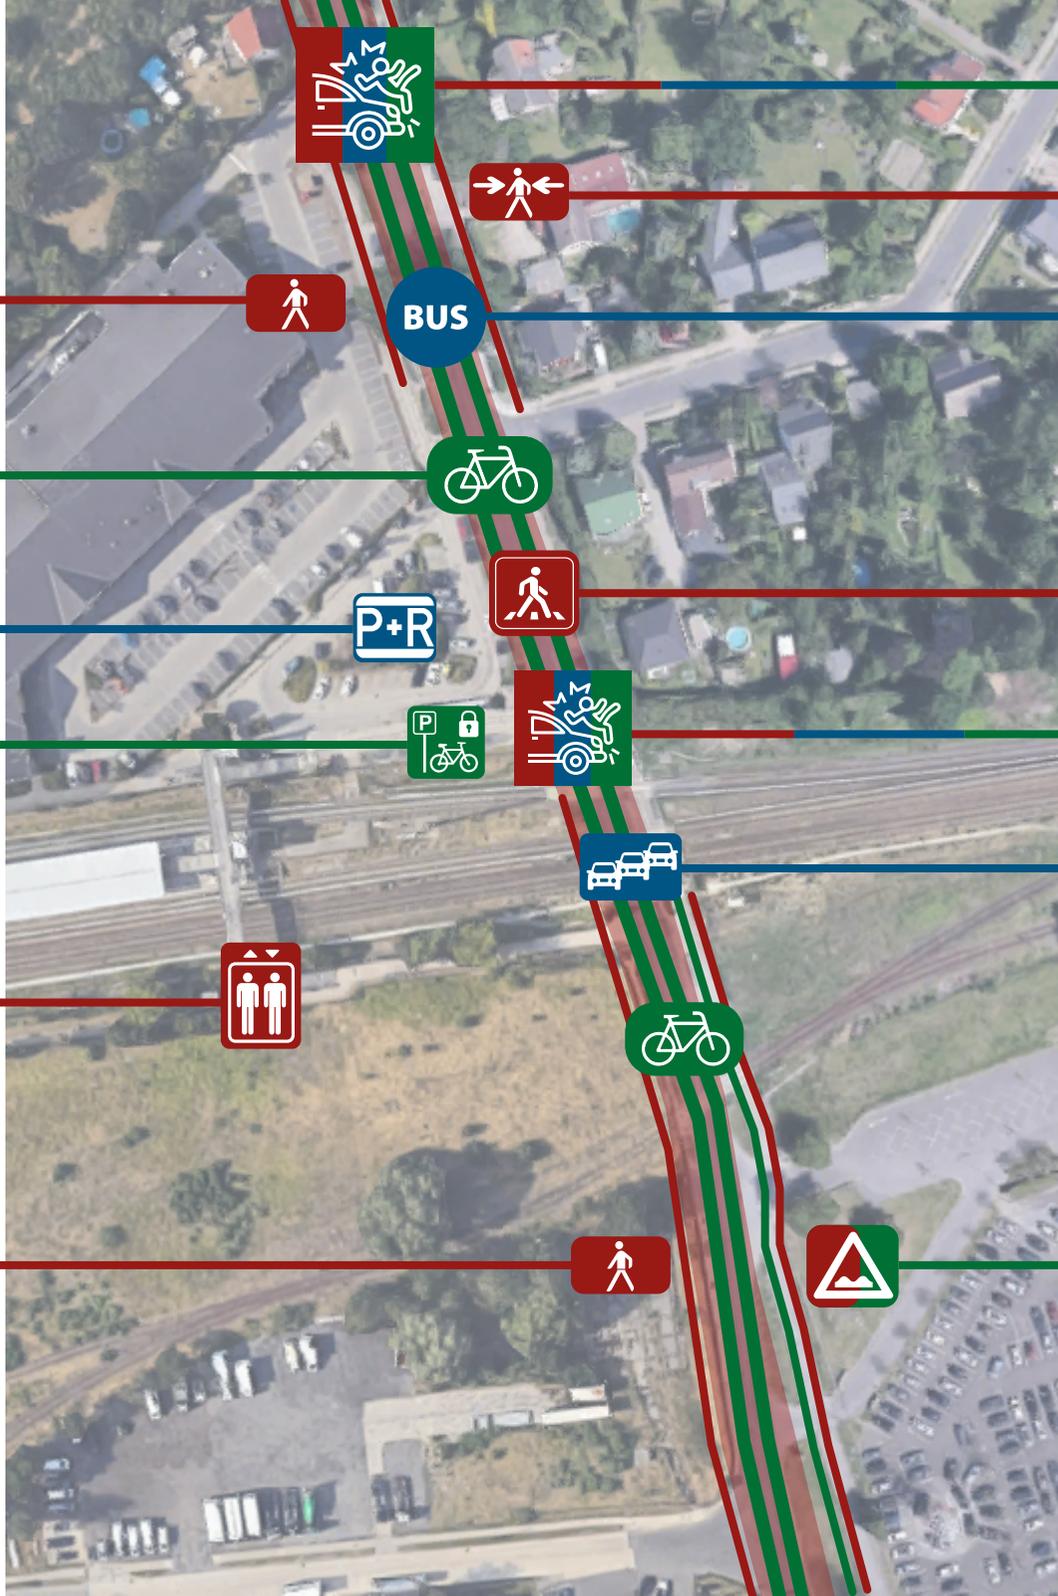
fehlender Gehweg auf westlicher Fahrbahnseite

keine eigenständigen Radverkehrsanlagen

unzureichende P+R Stellplätze und unattraktive Erschließung

unzureichende Radstellplätze, keine gesicherten Radabstellanlagen

kein barrierefreier Zugang von südlicher Seite des Bahnhofs

in 3 Jahren 10 Unfälle auf Höhe von REWE-Zufahrt

untermaßiger Gehweg (1,5 m)

besonders am Wochenende geringes Busangebot (Linie 941)

fehlende (sichere) Quermöglichkeiten, um zum Bahnhof oder auf gemeinsamen Geh- und Radweg zu gelangen

in 3 Jahren 6 Unfälle auf Höhe Straße des Friedens

häufig und teils mehrere Minuten geschlossene Schranken

gemeinsamer Geh- und Radweg nur auf östlicher Fahrbahnseite und in schlechtem baulichen Zustand
